**RELAZIONE TECNICA DI MAPPATURA DEI MATERIALI CONTENENTI AMIANTO  
PRESENTI NEL SITO DI PROPRIETÀ DELL' INARCASSA SECONDO QUANTO  
PRESCRITTO DALLA LEGGE 257/92, DAL D.LGS. 81/08 E DAI DISCIPLINARI TECNICI  
DEL D.M. 6/9/94**

**VIA SICILIA 174 – ROMA**

Edificio visitato: **PARCHEGGIO – VIA SICILIA 174** Città: **ROMA**

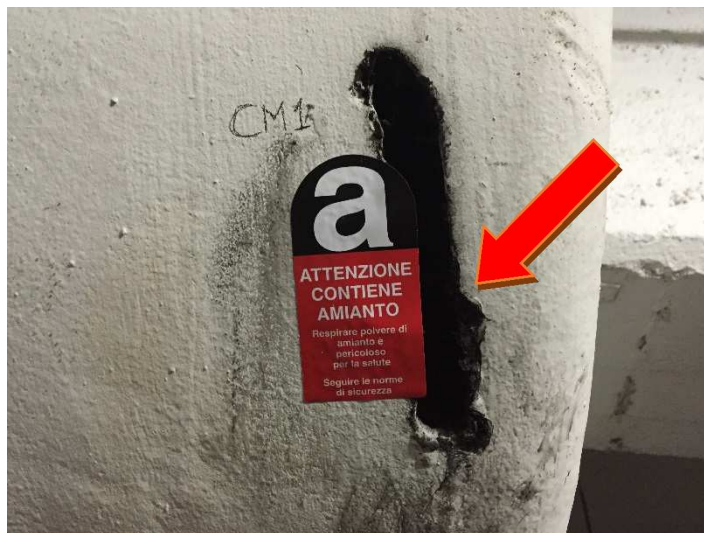
N. Campione: **CM 1**

Ubicazione: **PIANO SEMINTERRATO 4 – “P-3”**

Zona di campionamento: **LATO RAMPA DI USCITA**

Tipologia manufatto: **ALIQ. TUBAZIONE AREA AZIONE**

Quantità totale: **443,0 ML**

RISULTATO ANALITICO: **AMIANTO PRESENTE**

- **le tubazioni di areazione** sono state valutate come *“materiale integro suscettibile di danneggiamento” (fattore 2)* in quanto i manufatti sono in buone condizioni ma sono danneggiabili da interventi di manutenzione. Si evidenzia comunque che sono presenti alcune rotture in 3 diversi punti al piano PS4. Il resto della tubazione è integro.

| SITO | MATERIALI PRELEVATI | COMPATTO/ FRIABILE | VERIFICA STATO DI CONSERVAZIONE | MONITORAGGI AMBIENTALI IN MOCF |
|---|---|---|---|---|
| PIANO SEMINTERRATO 4 Denominato "P-3" | Tubazione areazione | Cm 1 | Biennale | n.2 / mofc a piano |

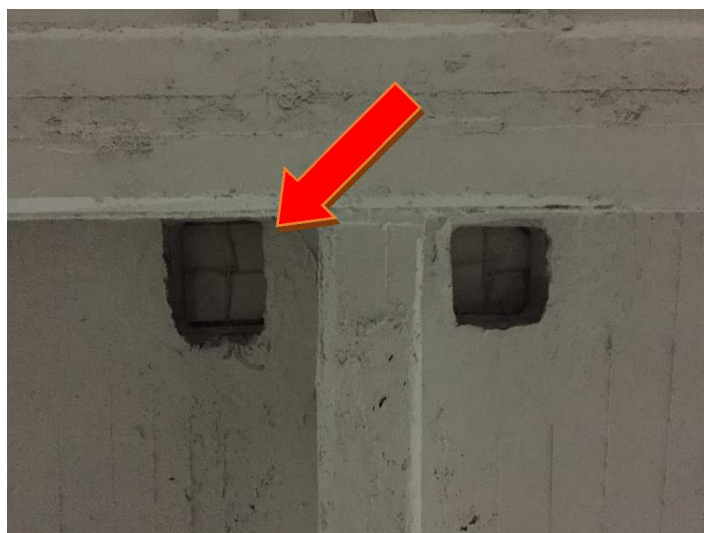
N. Campione: **CM 3**

Ubicazione: **PIANO SEMINTERRATO 2 – “P-1”**

Zona di campionamento: **PIATTAFORMA DI MOVIMENTAZIONE**

Tipologia manufatto: **ALIQ. RIVESTIMENTO FORI PAVIMENTAZIONE**

Quantità totale: **N. 6 DIM 20\*20 CM + N.6 DIM 15\*30 CM**

RISULTATO ANALITICO: **AMIANTO PRESENTE**

- i rivestimenti dei fori di pavimentazione sono stati valutati come *"materiale integro suscettibile di danneggiamento"* (fattore 2) in quanto i manufatti sono in buone condizioni ma sono danneggiabili da interventi di manutenzione.

| SITO | MATERIALI PRELEVATI | COMPATTO/ FRIABILE | VERIFICA STATO DI CONSERVAZIONE | MONITORAGGI AMBIENTALI IN MOCF |
|---|---|---|---|---|
| PIANO SEMINTERRATO 2 Denominato "P-1" | Rivestimento fori pavimentazione | Cm 3 | Biennale | n.1 / mofc a piano |

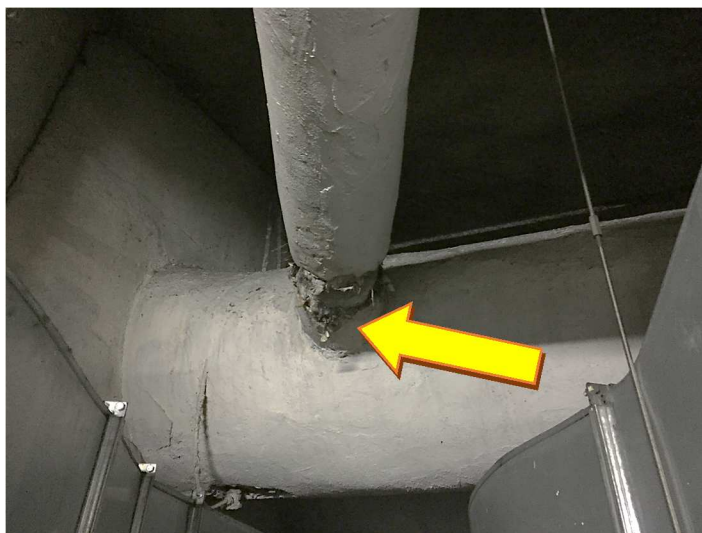
N. Campione: **CM 2**

Ubicazione: **PIANO SEMINTERRATO 1 – “TERRA”**

Zona di campionamento: **LATO IMPIANTO AREAZIONE**

Tipologia manufatto: **ALIQ. COIBENTE TUBAZIONE AREAZIONE**

RISULTATO ANALITICO: **AMIANTO ASSENTE**

Nel campione sottoposto ad indagine microscopica non si è rilevata la presenza di fibre d'amianto.

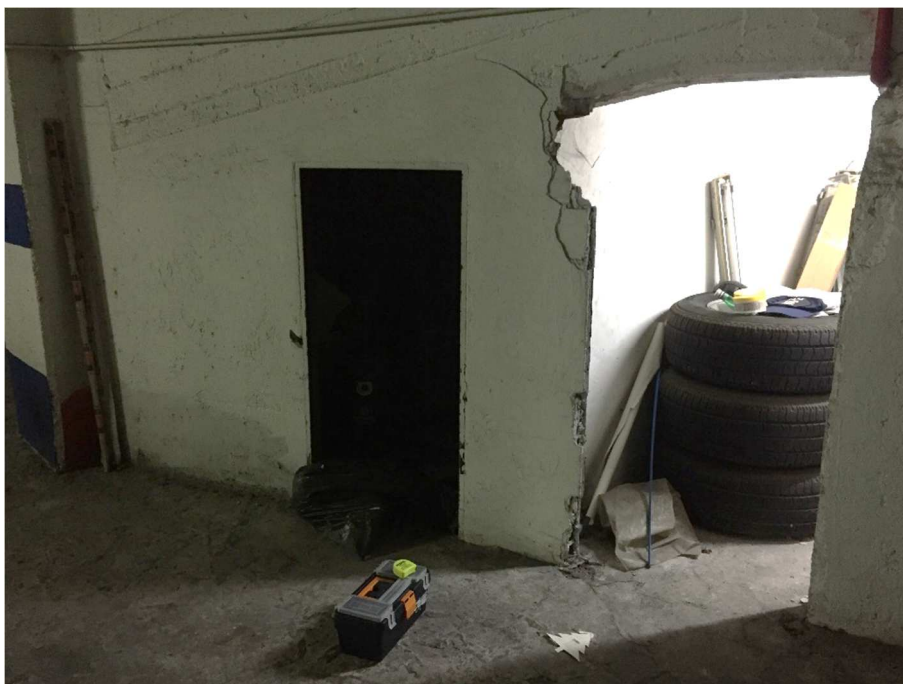
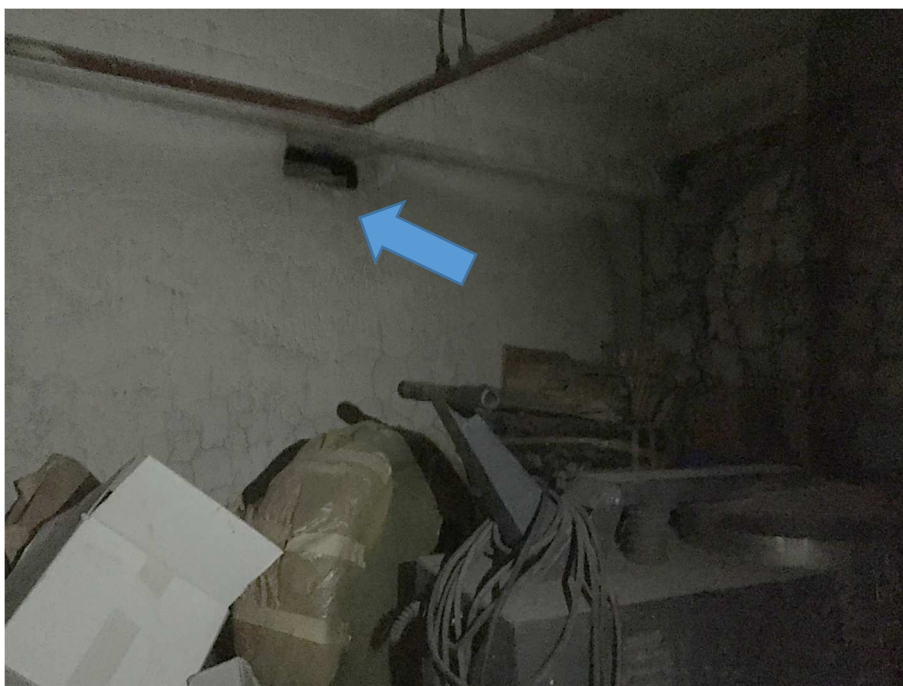
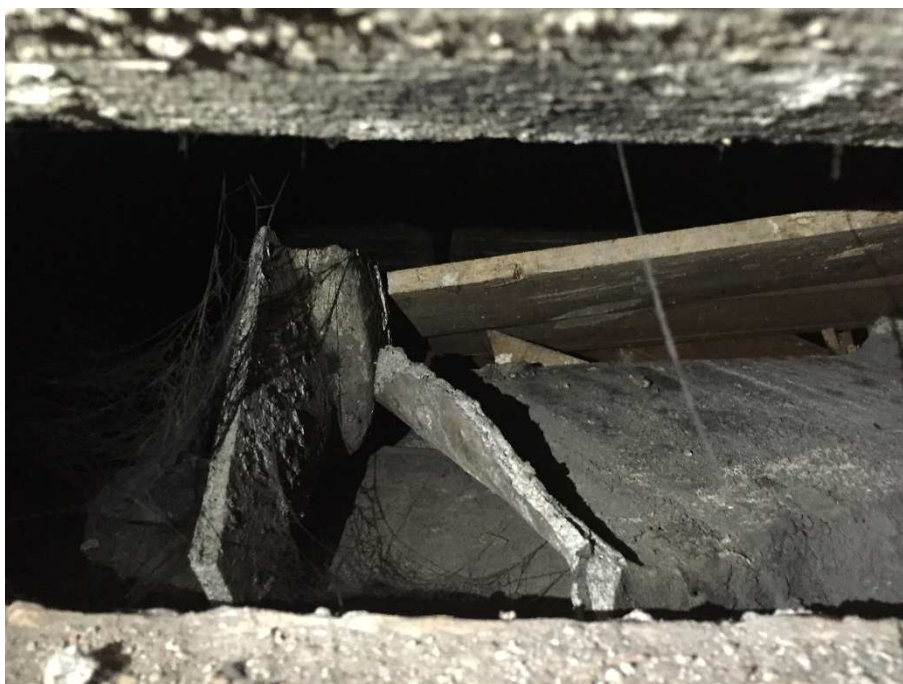
- le tubazioni di areazione presenti ai piani: PS4, PS3, PS2 e PS1 per un totale di 443,0 metri lineari
- i rivestimenti dei fori di pavimentazione presenti ai piani: PS4, PS3 e PS2 per un totale di n. 12 rivestimenti
- si evidenzia inoltre che all'interno di un locale al piano PS2 (piano -1), sono presenti alcuni pezzi rotti presumibilmente facenti parte delle tubazioni di areazione rotte; non è possibile definire le quantità e se sono presenti ulteriori manufatti all'interno di questo locale. Di seguito le foto:
